Réseau de surveillance

Le Rupt Rau à Rarécourt

Station amont

Rapport d'opération

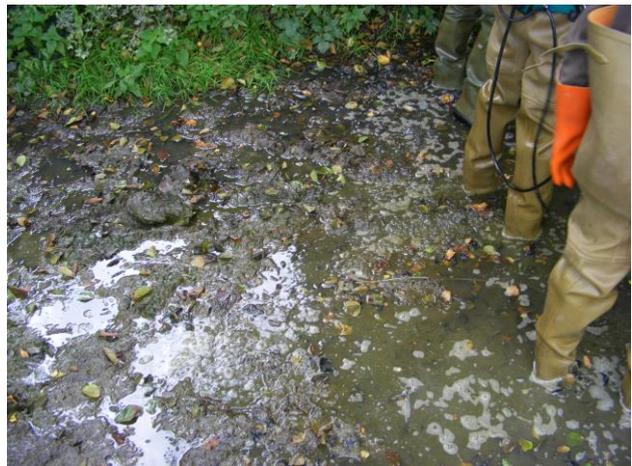
Le Rupt Rau s'écoule sur un substratum argileux. Il possède un pouvoir érosif très fort et ses variations de débit entre l'étiage et les périodes de crues sont très importantes. La station pêchée se situe sur la partie amont du ruisseau, dans une pâture, à l'aval de l'ancienne digue d'un étang. Au moment de la pêche, le débit observé sur cette partie du ruisseau était quasi nul et il ne subsistait que des poches d'eau déconnectées. Le piétinement et les déjections du bétail causent d'importantes perturbations sur le milieu physique et sur la qualité de l'eau. La présente pêche électrique va permettre de mettre en évidence les impacts de ce facteur de perturbations sur le compartiment biologique de la rivière qui se situe au sommet des chaînes trophiques : les poissons.

Partie amont du Rupt Rau fortement dégradée par le bétail

L'AAPPMA d'Auzéville a programmé dans son Plan de Gestion Piscicole de réaliser des travaux de protection sur le Rupt de Rau. Son travail va dans un premier temps s'orienter sur la partie aval du ruisseau, puis, si les résultats sont concluants, elle travaillera ensuite sur la partie amont.

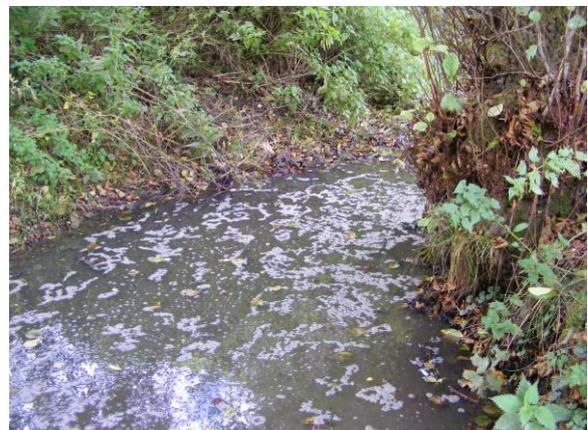
Faible débit et fortes pressions sur le Rupt Rau en période d'étiage

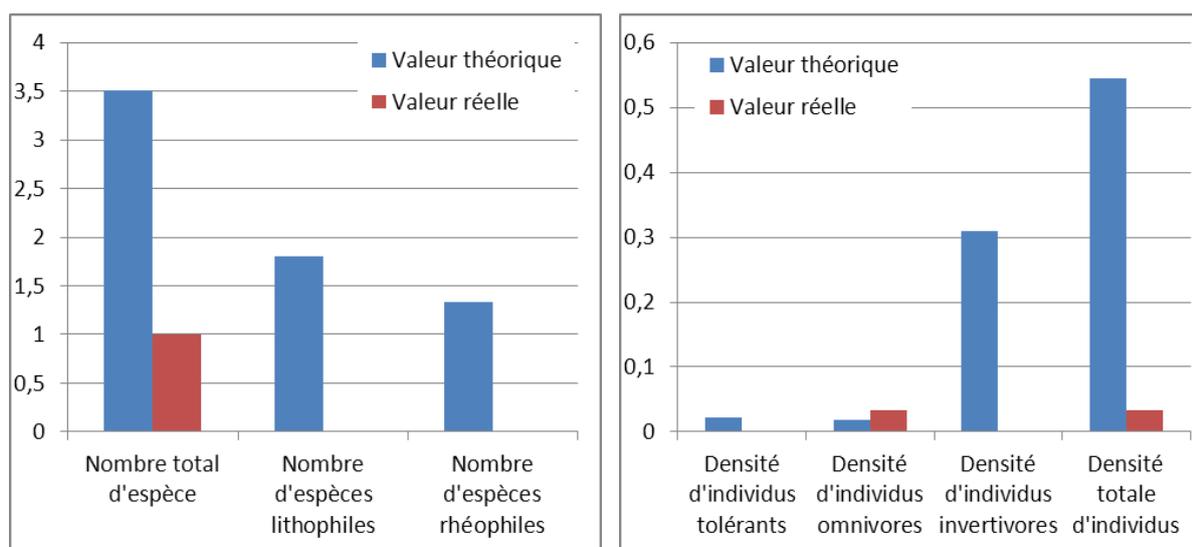
La note IPR de la station est de 46,300, ce qui correspond à la classe de qualité « très mauvaise » (classe 5). Le ruisseau est très dégradé puisqu'on ne trouve qu'une seule espèce.

Écarts entre les valeurs théoriques et les valeurs observées des sept métriques de l'IPR

Les espèces inféodées aux cours d'eau de première catégorie piscicole sont absentes du peuplement piscicole. Les faibles débits observés laissent supposer que le cours d'eau est régulièrement en assec (une occurrence d'une fois tous les 10 ans semble plausible). Cette zone, en l'absence de facteurs de perturbations devrait être une zone favorable pour la reproduction et la croissance des juvéniles de truites fario. Avec un ruisseau en bon état (pas de piétinement, ripisylve en place, substrat non colmaté...) une partie du peuplement piscicole de la station aurait probablement été composée de truitelles de l'année.

Pour conclure, le Rupt Rau est un ruisseau de première catégorie piscicole fortement dégradé dans sa partie amont. Les espèces qui caractérisent normalement les petits ruisseaux de première catégorie piscicole sont absentes et il faudra engager d'importants travaux de restauration pour voir ces dernières colonisées à nouveau ce tronçon du Rupt Rau.
