**Étude réalisée par la FÉDÉRATION DE LA MEUSE POUR LA PÊCHE ET LA
PROTECTION DU MILIEU AQUATIQUE**

Étude des facteurs de perturbation et de l'état de la population piscicole de la Scance

Étude réalisée d'avril 2011 à juillet 2012

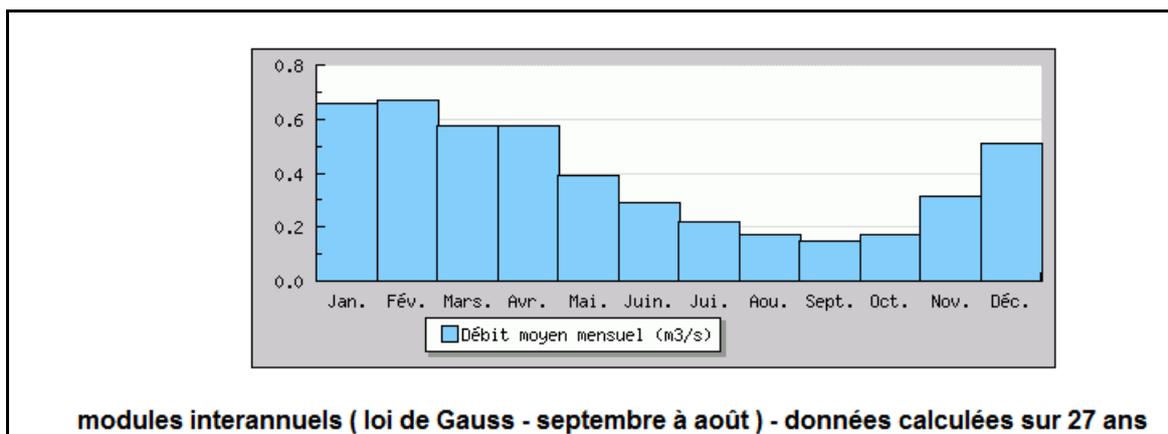
Une station hydrométrique en activité entre 1982 et 2008 sur la Scance à Verdun (code station : B3003010) permet de déterminer le régime hydrologique du cours d'eau. Ce dernier est de type pluvial et se caractérise par une période hivernale de hautes eaux et une période de basses eaux en été. Le module mesuré au cours des 27 années de relevés était de 0,388m³/s. Au cours de cette période, l'épisode de crue le plus marquant a été enregistré le 21 décembre 1993 avec un débit journalier de 2,980m³/s et un débit instantané mesuré au plus fort de l'épisode de crue à 3,390m³/s (*Annexe 1*). La Scance a également été définie comme un cours d'eau sensible aux assècs estivaux lors d'une enquête réalisée auprès des AAPPMA et de la brigade départementale du CSP en 2003 (PDPG de la Meuse, 2006).

Figure 2: modules interannuels de la Scance à Verdun entre 1982 et 2008, station B3003010
(<http://www.hydro.eaufrance.fr>)

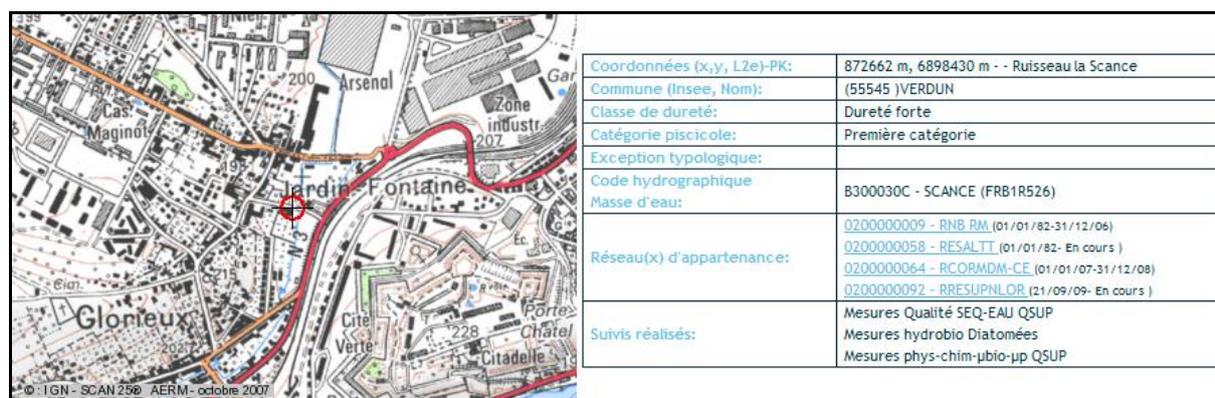
La Scance possède une station de mesure de plusieurs paramètres physico-chimiques et biologiques (figure 4). Des données sur la qualité physico-chimique et biologique du cours d'eau sont disponibles sur Internet sur le portail du SIERM (Système d'Information sur l'Eau Rhin Meuse).

Figure 4: principales caractéristiques de la station de mesure sur la Scance (www.rhin-meuse.eaufrance.fr)

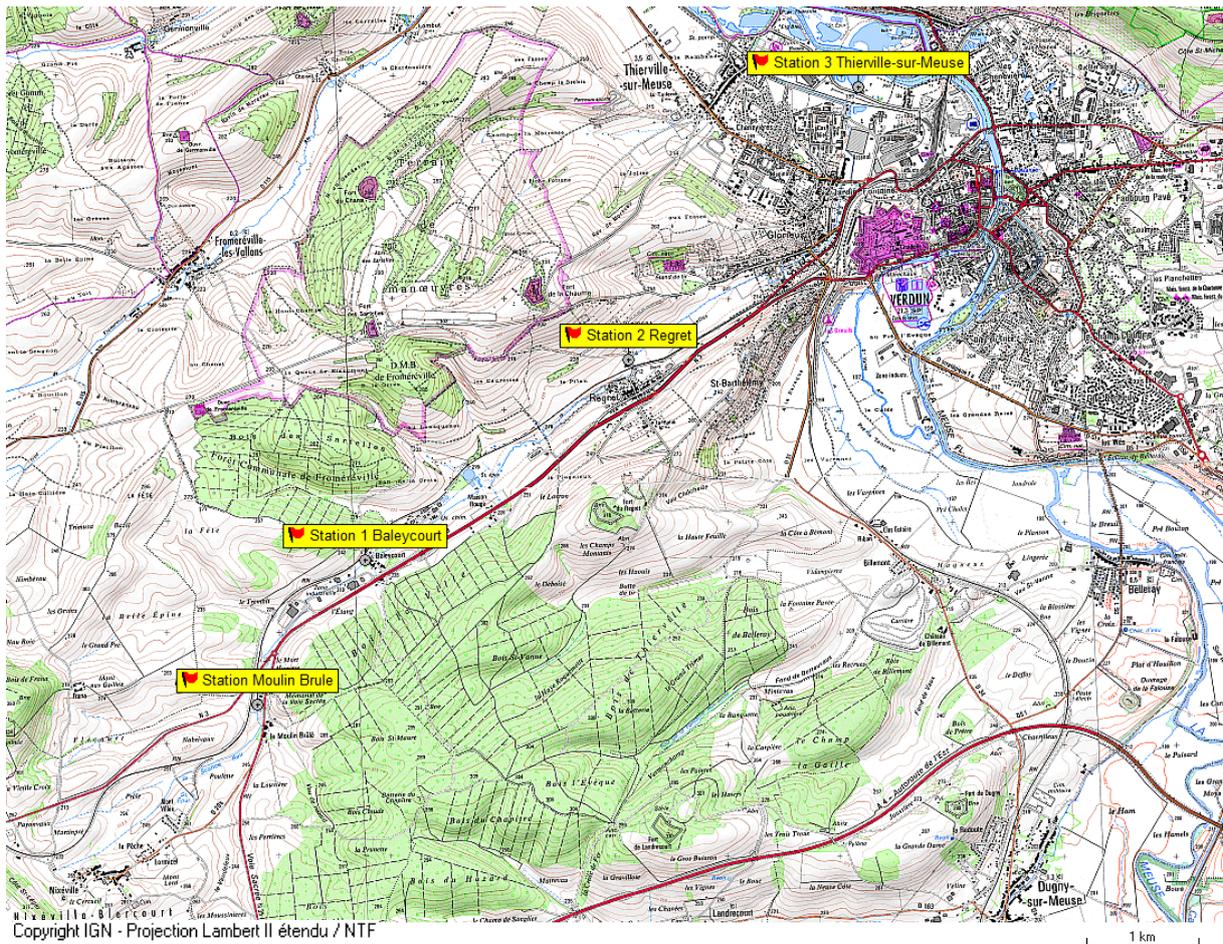
Le suivi thermique, l'étude des peuplements macro-benthiques et piscicoles ont été réalisés à l'échelle stationnelle. Quatre stations ont été définies sur l'ensemble du cours d'eau et positionnées afin de refléter l'état du cours d'eau et pour mettre en évidence les éventuels impacts des rejets de la plate-forme industrielle située à Baleycourt.

Figure 7: localisation des stations (PhotoExplreur)

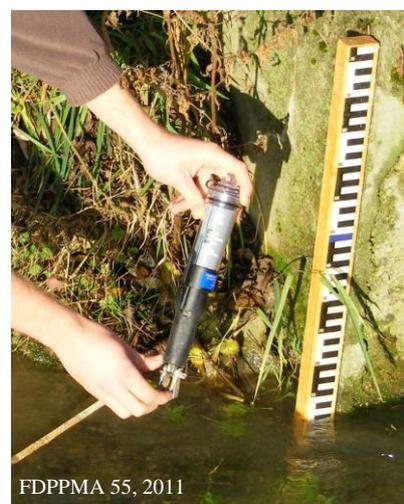
Le suivi thermique a été réalisé avec des sondes thermiques relevant la température de l'eau toutes les heures. Les données ont été extraites à l'aide du logiciel d'exploitation pour enregistreur HOBOWARE. Enfin elles ont été exportées au format.xls et exploitées par ce même logiciel.

Figure 8: collecte des données d'une sonde thermique

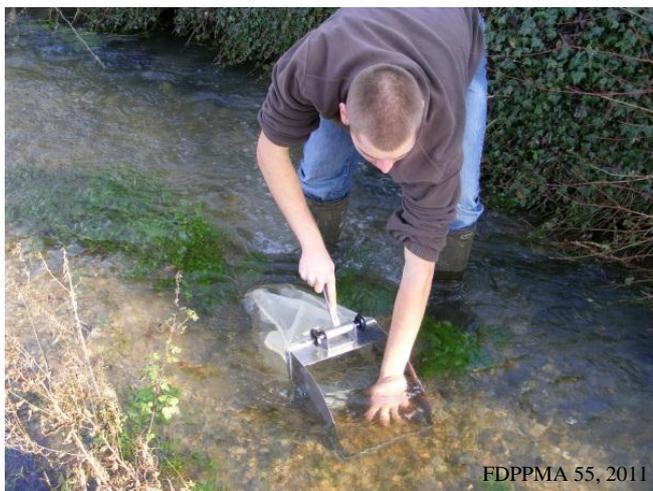
L'échantillonnage a été réalisé de l'aval vers l'amont sur une station mesurant 10 fois la largeur du lit mouillé et après plus de 10 jours de débit stabilisé. L'échantillonneur utilisé était de type « Surber » avec une maille de 500µm. 8 relevés de 0,05m² ont été effectués sur chaque station dans 8 habitats distincts dans un ordre privilégiant l'habitabilité des supports qui est défini par des « couples » support/vitesse (*Annexe 7*).

Figure 9: échantillonnage au filet « Surber »

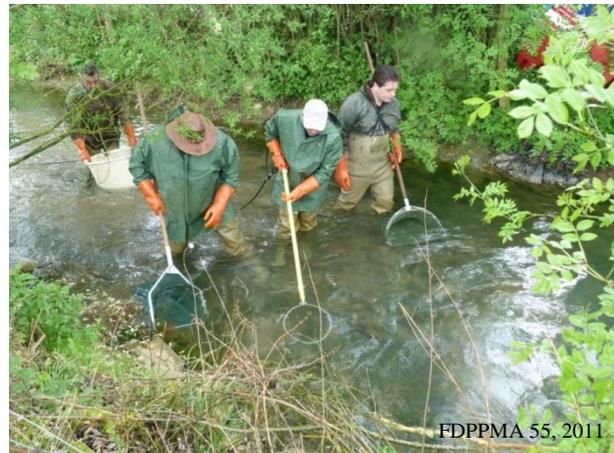
Les pêches d'inventaire ont été réalisées par pêche électrique selon la méthode De Lury. Les prospections se sont déroulées à pied avec 2 passages successifs et retrait des poissons. Elles ont mobilisé 8 personnes pendant une journée (28 avril 2011). Chaque station a été pêchée à l'aide d'un matériel de pêche électrique fixe de type HANS GRASSL® à 1 électrode et 2 épuisettes.

Figure 10: pêche électrique, station n°1 de Baleycourt

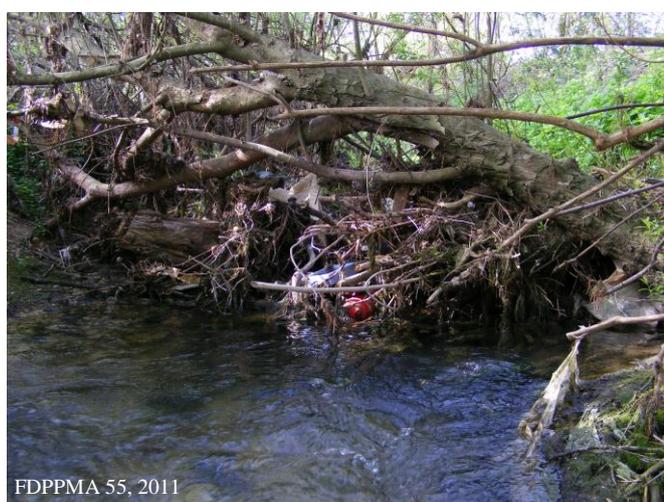
Figure 14: embâcle situé sur la partie aval du cours d'eau

32 embâcles ont été répertoriés sur l'ensemble du linéaire de la Scance. Ils sont formés pour la majeure partie d'entre eux d'accumulations de bois morts et branchages. Seuls les embâcles occupant plus de la moitié du lit mineur et qui perturbent l'écoulement de l'eau ont été comptabilisés.

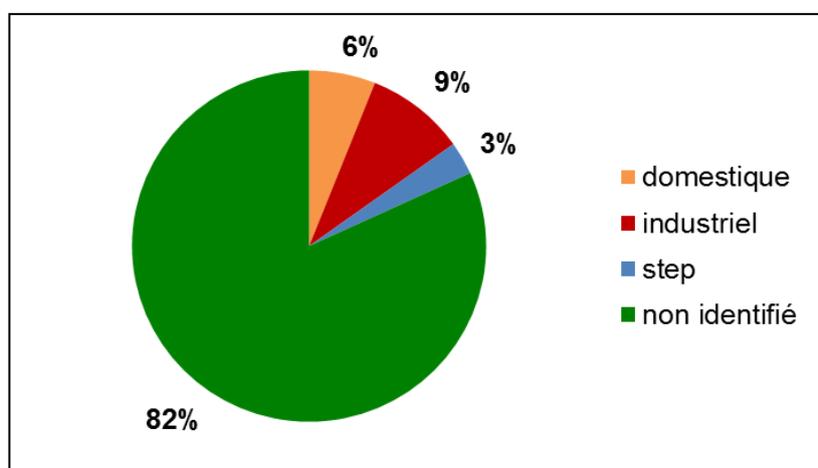
33 sites de rejet ont été inventoriés sur l'ensemble du linéaire de la Scance. La majeure partie (80%) n'a pas été identifiée.

Figure 15: types de rejet présents sur la Scance (autre que rejets pluviaux)

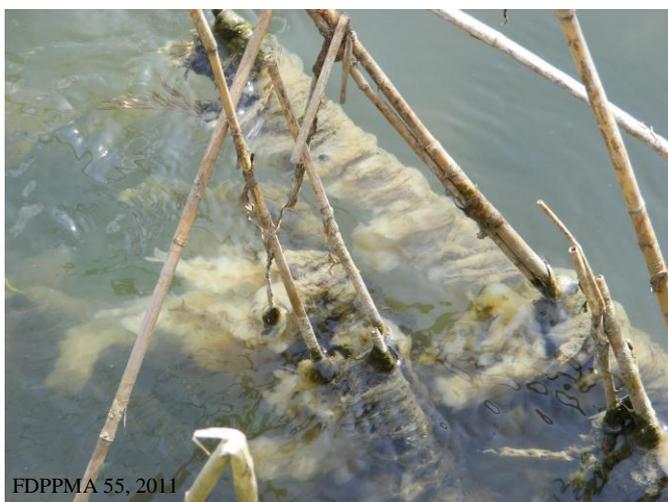
Plus de 60% des rejets identifiés se concentrent sur un linéaire de 2300m (20% du linéaire total du cours d'eau) au niveau du lieu-dit de Baleycourt où sont implantées plusieurs entreprises. Les rejets industriels des entreprises LactoSerum et Inéos sont ceux qui impactent le plus fortement le cours d'eau. Il est possible d'observer visuellement les effets néfastes de ces rejets sur le cours d'eau : transparence de l'eau fortement diminuée (couleur orangée), colmatage du substrat, odeurs nauséabondes, développement de films bactériens et absence de végétation aquatique.

Figure 16: développement de films bactériens dans la Scance en aval des rejets industriels

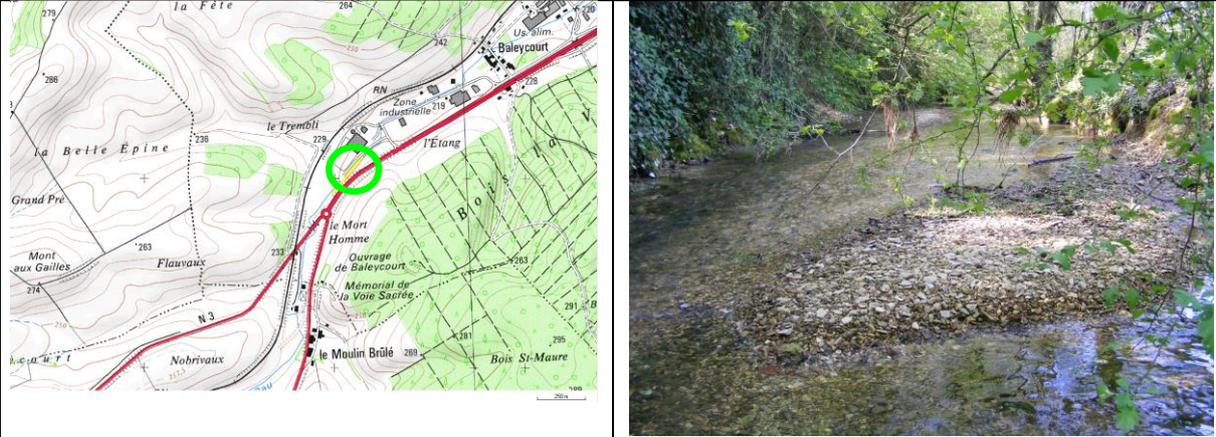
Potentiel frayère : Baleycourt amont (Tronçon n°8)

Sur un linéaire d'environ 250m, la Scance présente des profils très favorables pour la reproduction de la truite fario. La ripisylve dense offre une protection contre l'avifaune et limite le développement algal. Cette zone située en amont de tous les rejets de la zone industrielle de Baleycourt est sans aucun doute la meilleure zone de frayère sur la Scance.

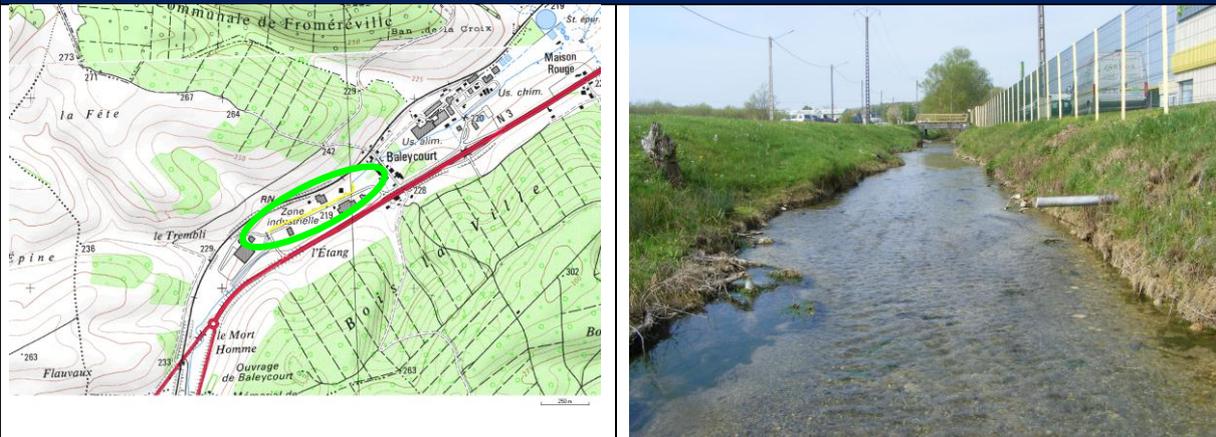
Potentiel frayère : Baleycourt (Tronçons n°12 et 13)

Sur environ 500m la Scance présente un lit rectiligne avec un faciès d'écoulement de type « radier ». Le substrat est favorable pour le frai de la truite fario. Néanmoins, le potentiel « frayère » est diminué par l'absence de ripisylve et la faible diversité hydromorphologique du cours d'eau.

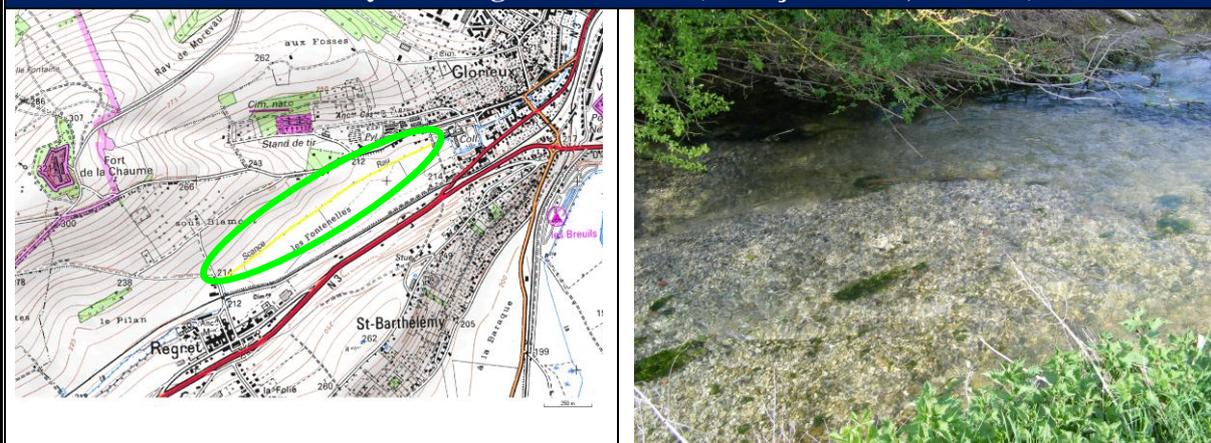
Potentiel frayère : Regret- Glorieux (Tronçons n°25, 26 et 27)

Entre Regret (en amont) et Glorieux (en aval), un linéaire de 1300m présente des zones de frayère éparses. Des bancs de cailloux et graviers forment des zones de radier pouvant constituer un support de pontes pour la truite fario. Sur ce secteur, le potentiel « frayère » est fortement diminué par l'impact des rejets de la zone industrielle de Baleycourt située en amont. Par endroit, le substrat est colmaté et le développement algal peut s'avérer important.

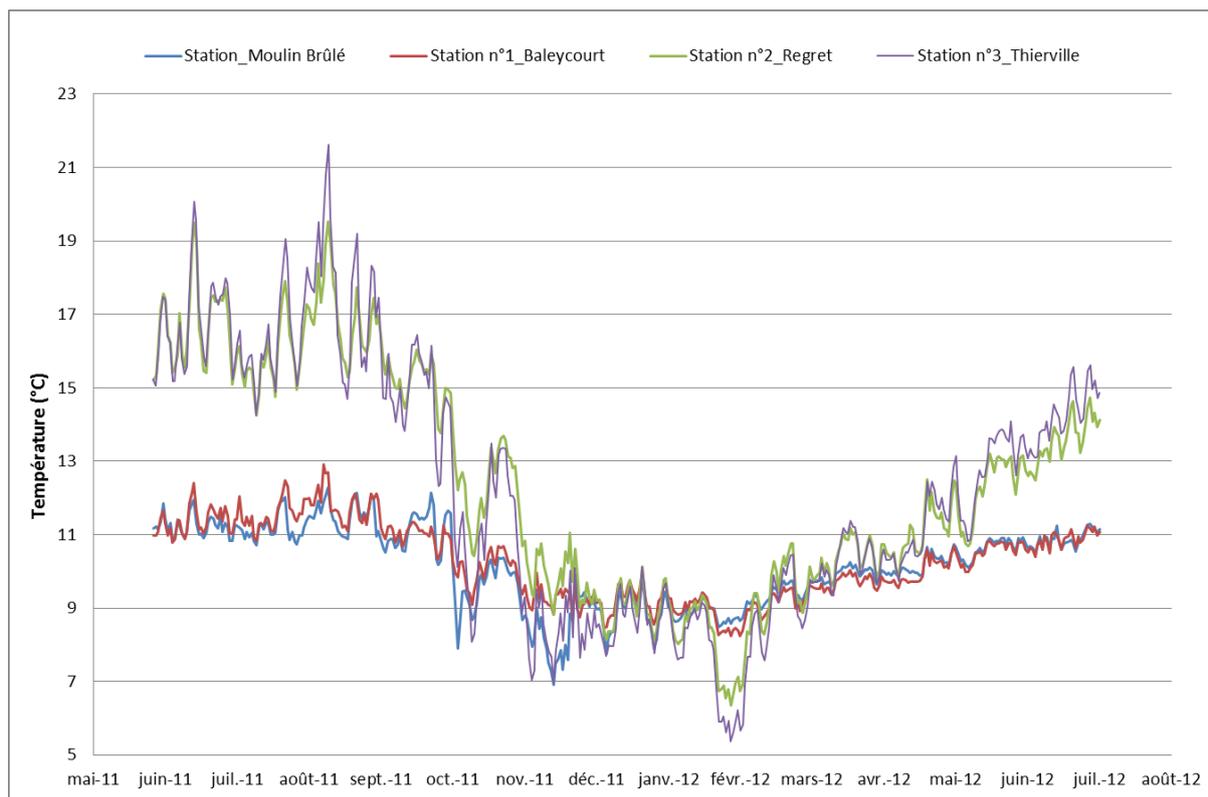
Le régime thermique de la Scance présente un profil général caractéristique de cours d'eau influencé par un climat océanique sous influence continentale. Les températures sont basses de la fin de l'automne au début du printemps, période à partir de laquelle l'eau se réchauffe progressivement jusqu'au début de l'été, saison correspondant à la période des plus hautes températures. La baisse significative des températures intervient ensuite à la mi-septembre.

Figure 17: Évolution des températures moyennes journalières de la Scance relevées sur quatre stations du 11/06/2011 au 10/07/2012

Les stations 2 et 3 (Regret et Thierville) se situent plus en aval sur le cours d'eau. Les écarts de températures entre la période hivernale et estival sont importants (de l'ordre de 15°C). Sur ces deux stations, la température du cours est fortement influencée par la température de l'air qui réchauffe ou refroidi la masse d'eau. Au mois de février 2012 un important refroidissement de l'eau a été constaté sur les stations 2 et 3 du fait d'un épisode de 15 jours de grand froid.

Ainsi, le régime thermique de la Scance à Regret et Thierville-sur-Meuse apparaît globalement perturbé, se révélant moyennement compatible avec les exigences des espèces de la zone salmonicole, notamment de l'espèce repère, la truite fario. En effet, la température optimale de 19°C est régulièrement dépassée au cours des mois les plus chauds.

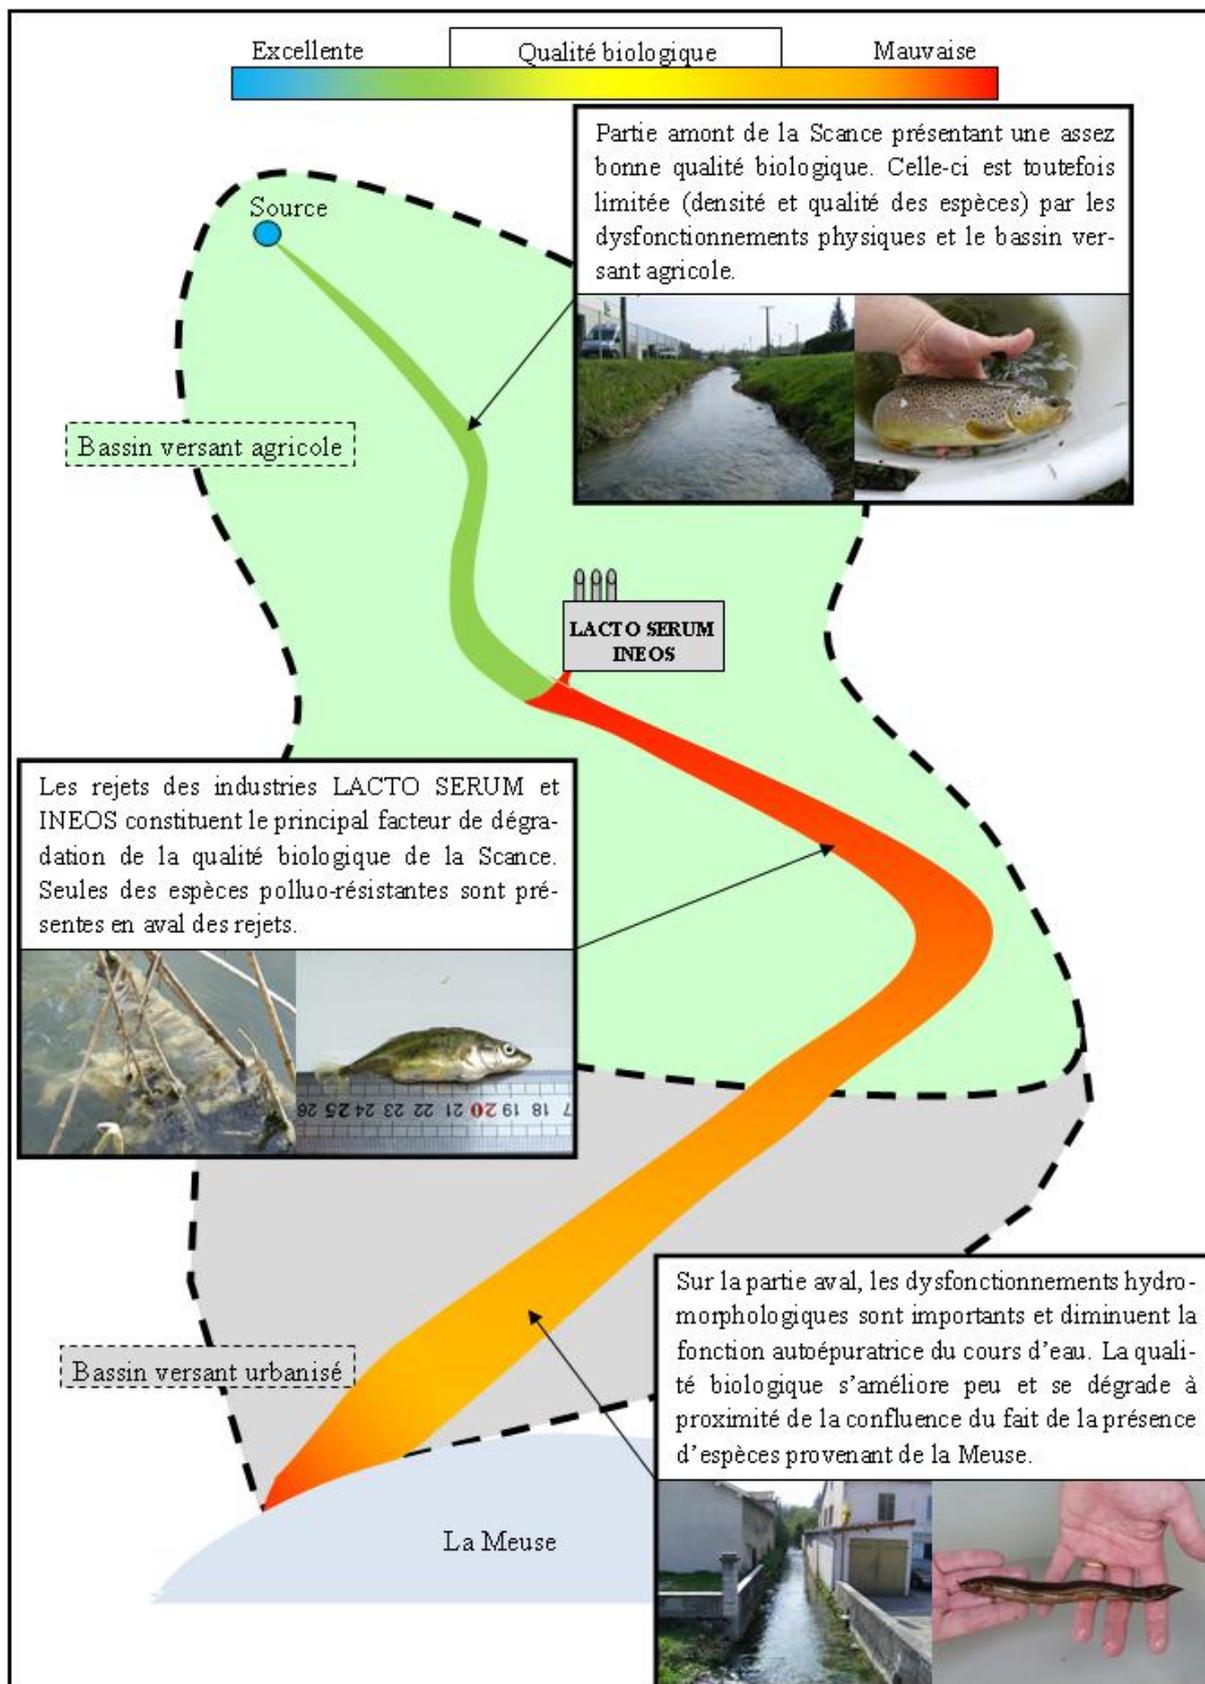
La qualité biologique de la Scance se dégrade de l'amont vers l'aval. En amont des rejets des entreprises LACTOSERUM et INEOS, la rivière possède des peuplements piscicoles de bonne qualité. La truite fario ainsi que les espèces accompagnatrices sont présentes en nombre et réalisent l'ensemble de leur cycle biologique. En aval des rejets industriels, la qualité biologique du cours d'eau se dégrade. Les espèces polluo-sensibles disparaissent du cours d'eau, ou voit leurs effectifs fortement diminuer, et des espèces affectionnant les substrats riches en matière organique prolifèrent (larves de chironome, épinoches...). Ce constat est identique à celui démontré en 1980 par l'Agence Financière de Bassin Rhin Meuse dans son étude sur la qualité des eaux superficielle dans le bassin de la Scance (Landragin, 1980). Enfin, sur la partie aval, le cours d'eau possède une mauvaise qualité biologique. Le phénomène d'autoépuration, diminué par les nombreux dysfonctionnements physiques présents sur le cours d'eau (canalisation, busage...), ne suffit pas pour améliorer la qualité biologique du cours d'eau. À proximité de la confluence avec la Meuse, la qualité biologique du cours d'eau est diminuée par la présence d'espèces vivant dans le fleuve Meuse (tanche, barbeau...). L'extrême partie aval de la Scance peut s'assimiler à un écotone entre rivière salmonicole et rivière cyprinicole.

Les inventaires biologiques réalisés et la description visuelle du cours d'eau à l'échelle tronçon permettent de faire une interprétation de la qualité biologique sur l'ensemble du linéaire du cours d'eau (*Figure 17*). La Scance possède des caractéristiques physiques (lit rectifié, manque de ripisylve, bassin versant agricole et urbanisé...) qui limitent la capacité d'accueil et le développement d'une faune adaptée à la typologie de ce cours d'eau. Les dysfonctionnements physiques limitent également la capacité autoépuratrice du cours d'eau qui est fortement impacté par les rejets des industries LACTO SERUM et INEOS situées à Baleycourt.

Figure 19: Interprétation de la qualité écologique de la Scance

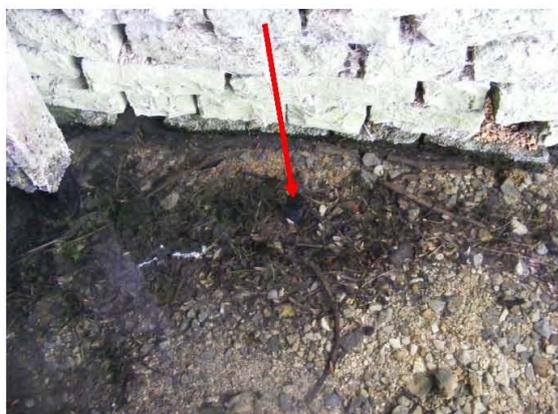
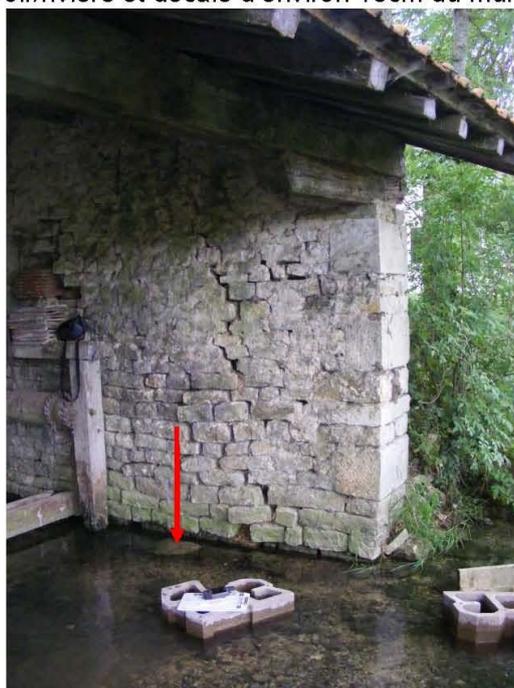
RD dans le lavoir à environ 1m de l'interface lavoir/rivière et décalé d'environ 15cm du mur.

Sonde Thermique Station 1 : Baleycourt
Scance quelques mètres en amont du seuil de l'ancien moulin

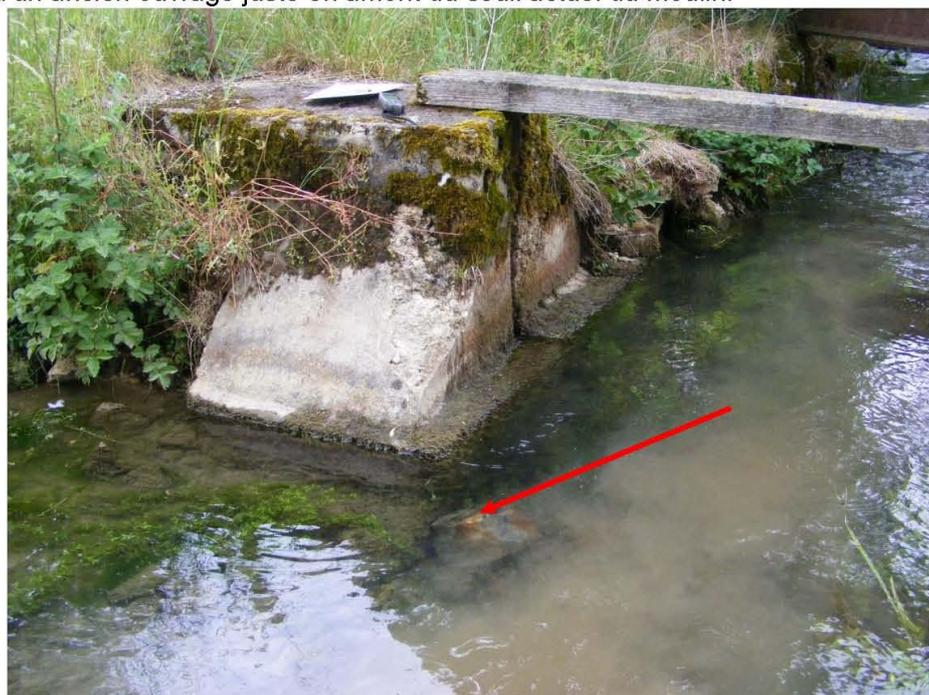
RG au pied d'un ancien ouvrage juste en amont du seuil actuel du moulin.

Sonde Thermique Station 2 : Regret
Scance rue de l'abreuvoir en face d'une ferme

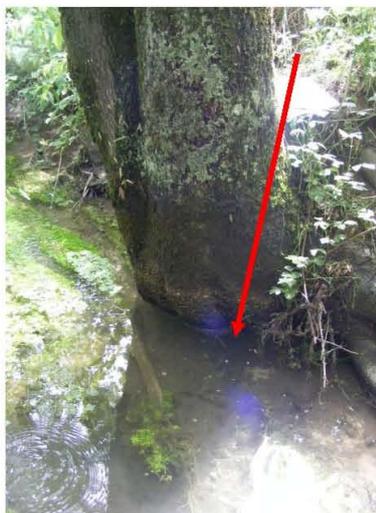
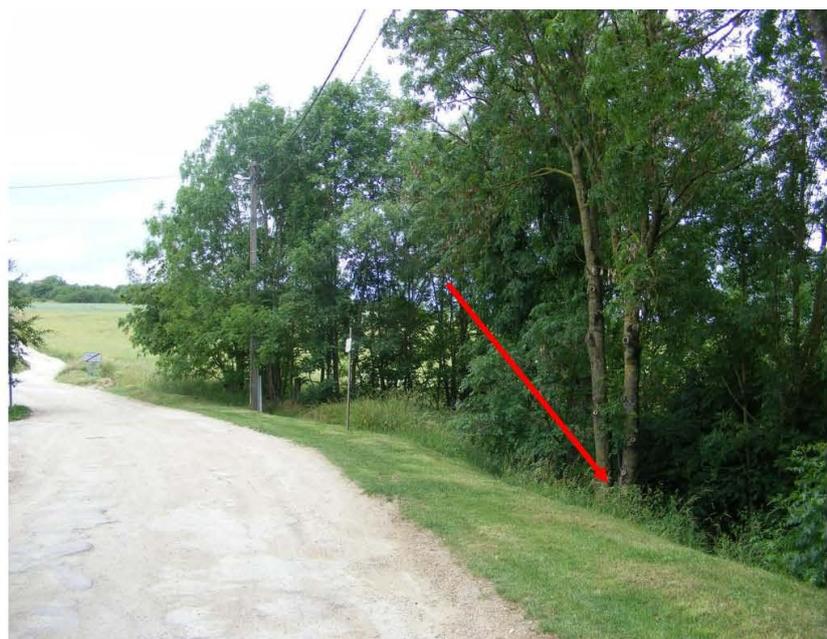
RG sous les racines d'un frêne qui se sépare en deux au niveau du tronc. L'arbre se situe dans la rue de l'abreuvoir à environ 5m en amont d'une courbe de la Scance.

Sonde Thermique Station 3 : Thierville-sur-Meuse
Scance à côté de la SPA

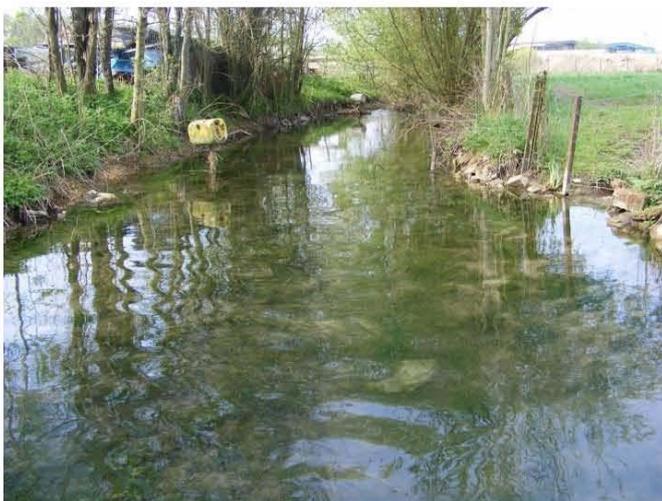
La station de pêche de la Scance à Baleycourt se situe à une dizaine de mètres en amont d'un seuil sur une portion de rivière offrant de l'habitat à la faune piscicole (racines, substrat minéral...). La station est aussi localisée en amont des rejets de deux grosses industries qui impactent fortement la qualité de l'eau et ont déjà été la source de plusieurs pollutions accidentelles avec mortalité piscicole.

Station de pêche de Baleycourt en amont des industries

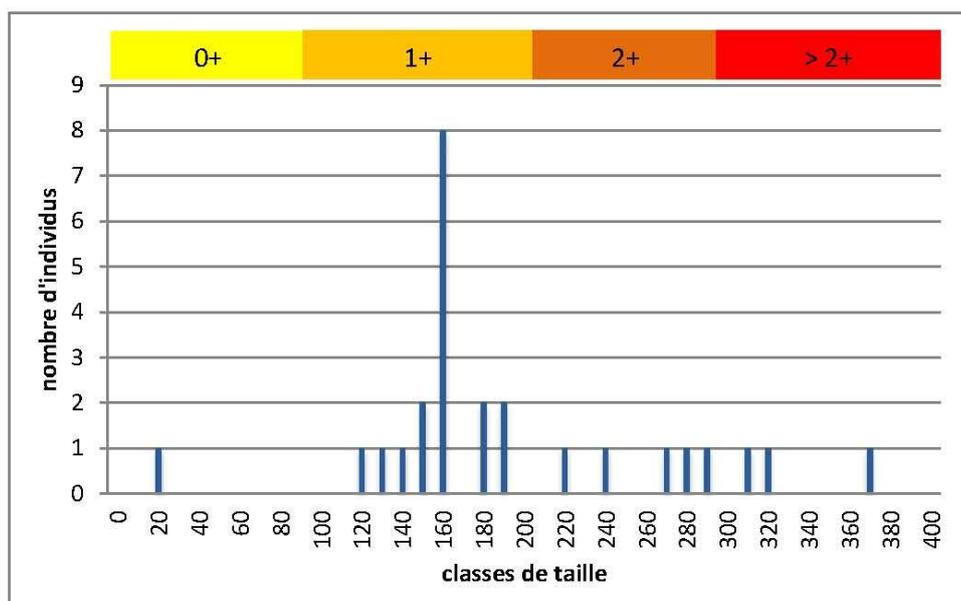
Espèce patrimoniale et espèce repère du contexte piscicole, la truite est un poisson carnassier et invertivore qui affectionne les eaux courantes, fraîches et très oxygénées. 24 truites ont été inventoriées sur la station en deux passages. L'observation des tailles des individus capturés peut nous renseigner sur les classes d'âge de la population. Une hypothèse de répartition des classes d'âge est exposée ci-dessous.

Hypothèse de répartition des classes d'âge des truites fario pêchées

Selon l'hypothèse précédente, il n'y aurait qu'une seule truitelle de l'année sur la station. Au mois d'avril, les alevins de l'année se situent probablement plus en amont sur la rivière, à proximité des zones de frayère. Selon notre modèle de distribution des classes d'âge, les individus les plus représentés sont ceux de l'année N+1, soit les individus nés en 2010. Cette classe d'âge regroupe 17 truitelles. Enfin, les truites adultes matures seraient des individus compris entre 22 et 37cm pour notre station inventoriée.

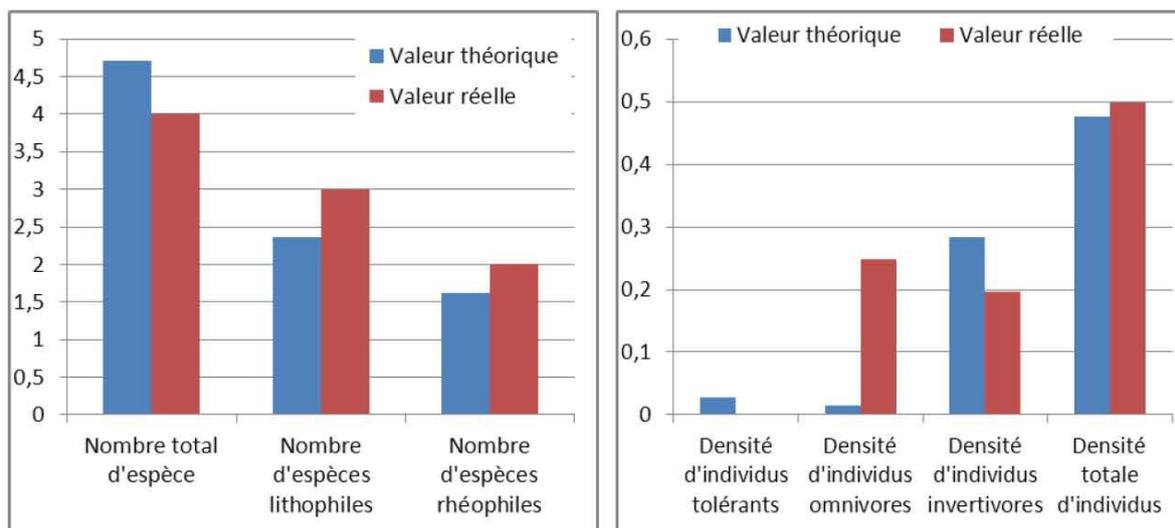
La note IPR de la station est de 11,305, ce qui correspond à la classe de qualité « bonne ». Les espèces présentes sur la station correspondent à la typologie des ruisseaux salmonicoles. Cependant la station n'atteint pas une qualité « excellente » car elle possède dans son peuplement une densité trop importante d'individus omnivores. Pour améliorer la qualité du peuplement piscicole, il faudrait que la densité d'épinochettes (espèce omnivore) diminue au profit d'une autre espèce inféodée aux cours d'eau salmonicoles qui n'est pas présente sur la station (ex. : le vairon).

Écarts entre les valeurs théoriques et les valeurs observées des sept métriques de l'IPR

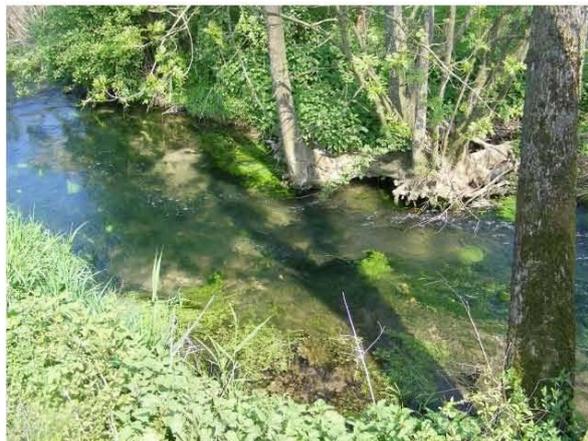
On décèle sur l'ensemble de la station les effets des rejets industriels, situés à 1700m en amont, car le substrat apparait très colmaté et la végétation algale est importante.

Station de pêche de Regret située à l'aval des industries

La Scance à Regret est fortement impactée par les rejets industriels situé à Baleycourt, 1700m en amont de la station. Le peuplement piscicole diffère fortement de celui rencontré à Baleycourt en amont des industries. Il est ici composé principalement d'une espèce tolérante : l'épinoche. Les espèces caractérisant les rivières de première catégorie piscicole sont représentées, mais les effectifs sont très faibles, voire insignifiants. Seule une restauration physique du milieu accompagnée d'une diminution des rejets permettra une amélioration du peuplement piscicole de la Scance à Regret.

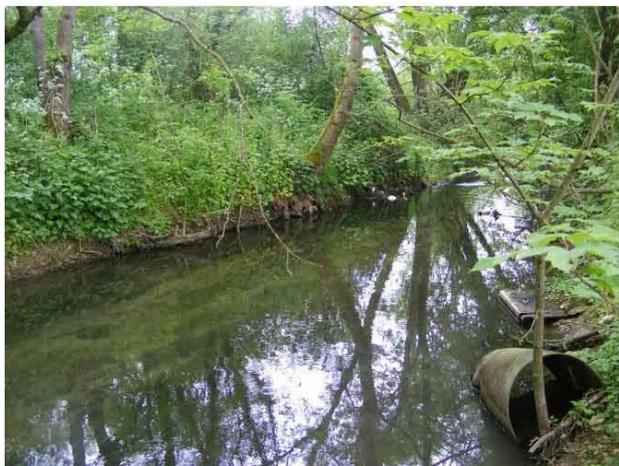
La station de pêche de la Scance à Thierville-sur-Meuse se situe 250m en amont de la confluence avec la Meuse (rivière de 2nd catégorie piscicole). Une ripisylve dense borde le lit de la rivière et des embâcles apportent de l'habitat pour la faune piscicole. La station de Thierville-sur-Meuse est localisée à 5,5km en aval des rejets industriels de Baleycourt et juste en aval de l'agglomération de Verdun et Thierville-sur-Meuse.

Station de pêche de Thierville-sur-Meuse

La Scance à Thierville-sur-Meuse subit les effets des dégradations anthropiques situées plus en amont. Le colmatage du substrat par des éléments organiques fins permet le développement de certaines espèces tolérantes (ex. : épinoche). On peut aussi constater sur cette station une légère autoépuration du cours d'eau par rapport à la station de Regret car des espèces accompagnatrices de la truite fario ont des effectifs plus importants (chabot, loche franche, vairon). En revanche, l'espèce repère (truite fario) est absente de la station et est faiblement présente sur la partie aval du cours d'eau.
